EVALUACIÓN DEL CONFORT HIGROTÉRMICO DE UNA ESCUELA RURAL Y SU REDISEÑO, EN SILÍPICA-SANTIAGO DEL ESTERO

Gabriela Giuliano Raimondi, Beatriz Silvia Garzón

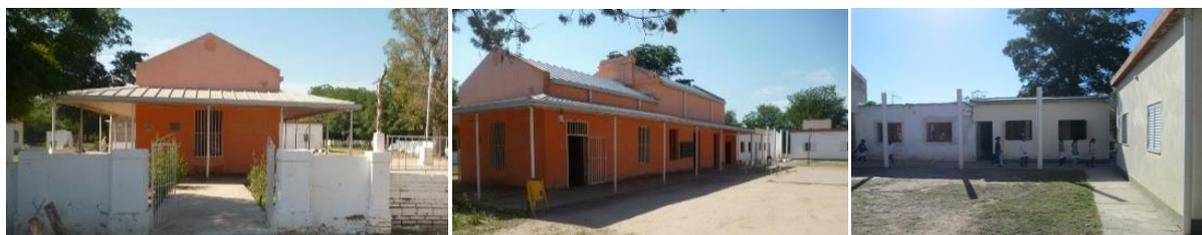
Figura 2: Fotografías peatonales de la Escuela N° 6. Fuente: Tomadas por el equipo de trabajo.

La escuela pública primaria N° 6 " Padre Pajón", es la única en la zona. Sus coordenadas de localización son: latitud es de 28° 6' S, longitud de 64° 8'O y está a 141 m de altura sobre el nivel del mar (Figura 2). La comunidad educativa se compone de una matrícula de aproximadamente 120 alumnos de nivel primario. Trabajan allí 15 personas: 3 auxiliares-no docentes, 12 docentes: directora, 7 docentes a cargo de aulas y 4 docentes especiales. La actividad escolar de lunes a viernes se realiza en los horarios de 8:00 h a 12:00h. Al mediodía y hasta las 13:00 h, hay un corte de una hora libre donde se realiza el almuerzo. Desde las 13:00 h y hasta las 15:00 h, los alumnos de 6° y 7° grado continúan en el establecimiento, con actividades de talleres, en lo que se llama modalidad de horario extendido. Además, desde las 14:00 h hasta las 18:00 h, en Aula 2 trabajan alumnos de Nivel Secundario (agrupamiento rural). La escuela rural N° 6, es una de las primeras de la provincia. Fue creada en el año 1887, y a la fecha tiene 133 años de antigüedad. El edificio original, conformado por las Aulas 1, 2 y 3, (A1, A2, A3) se implantó en el centro del terreno. En planta, se aprecia un esquema prácticamente lineal, que se desarrolla sobre un eje principal Norte-Sur (N-S). Posteriormente, el volumen principal fue teniendo sucesivas ampliaciones. La escuela rural, actualmente se conforma por seis aulas, dirección, tres Aulas-Taller (AT), sala de informática y locales de servicio como: cocina-comedor, almacén, sanitarios, depósito y un sector exterior de fogón y hornos de barro. El patio cívico, se localiza hacia el sector oeste en relación al acceso principal de la escuela. El acceso conserva la galería perimetral original, rodeando las tres aulas del volumen principal. Las mismas, son los locales con mayor cantidad de horas de uso y se encuentran en desventaja por tener mayor superficie expuesta a las orientaciones Este y Oeste, consideradas "no recomendadas" por tener mayores horas de exposición solar según Norma 11603 (IRAM, 2012), que evalúa las orientaciones térmicas para cada zona bioclimática. El terreno de la escuela cuenta con poca vegetación, con lo cual, no existe protección natural a la radiación solar de paramentos y aberturas. Las carpinterías no poseen protección de celosías de madera, que admite solo dos posibilidades "abierta o cerrada". La ventilación en las aulas del volumen original, a pesar de ser bilateral no se aprovecha como ventilación cruzada, por estar clausurados los vanos de un paramento, con la imposibilidad de realizar un barrido uniforme (Figura3).

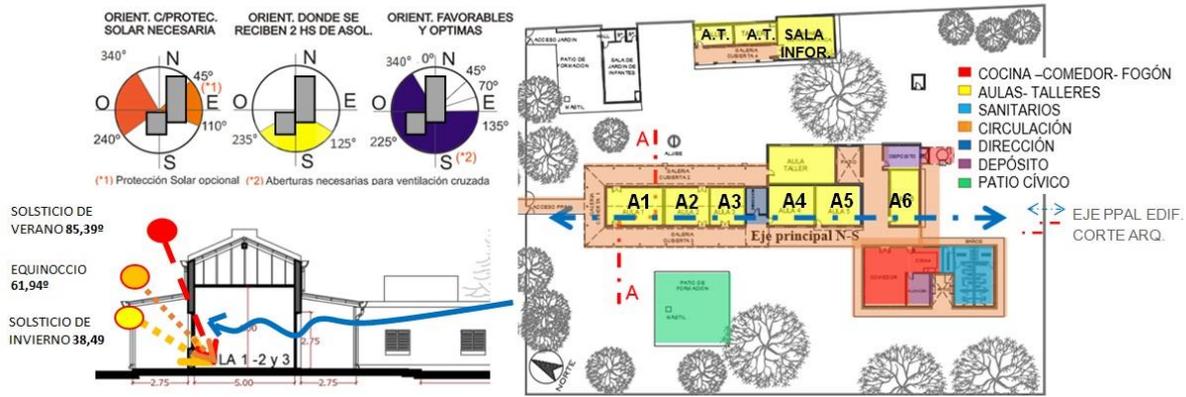
Figuras 3: Planta de Arquitectura con referencias de zonificación funcional; Corte AA: Ventilación Unilateral y Estudio del Asoleamiento. Fuente: Norma IRAM 11.603:1996 y Elaboración Propia.

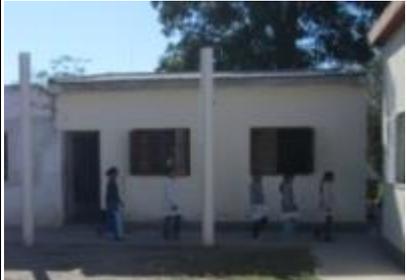
Tabla 2: Escuela Rural, tecnología de envolvente de Volumen Original y Ampliaciones. Cálculo de K. Fuente: Norma IRAM 11.605:2002, Fotografías tomadas por el Autor y Detalles de Elaboración Propia.

El volumen del edificio original de la escuela rural, se ejecutó con mampostería de ladrillo cerámico macizo "LCM" con un espesor (e), igual a 0,30 m. El techo es liviano, con cubierta de chapa trapezoidal, cámara de aire no ventilada (ático), y cielorraso (forjado), suspendido de placas de poliestireno en aulas (EPS 25 mm). En este sector, las carpinterías son de madera maciza, con vidrios simples y postigones internos. Por su parte, el sector correspondiente a las ampliaciones posteriores, se resolvieron con mampostería de ladrillo hueco "LCH" de 0,20 m de espesor, techado con losa alivianada de viguetas y bovedillas cerámica. En estos sectores anexos, se encuentran también carpinterías de madera con vidrios simple con o sin celosías. Ambas techumbres y las Carpinterías o cerramientos no opacos no verifican el mínimo admisible de transmitancia térmica K_{MAX} (W/m^2K), considerado por normas 11.605 (IRAM, 2002), y su actualización 11.9000 (IRAM, 2019). En cambio, las mamposterías o cerramientos opaco, verifican el nivel C de confort higrotérmico, correspondiéndose éste con el nivel mínimo (Tabla 2).

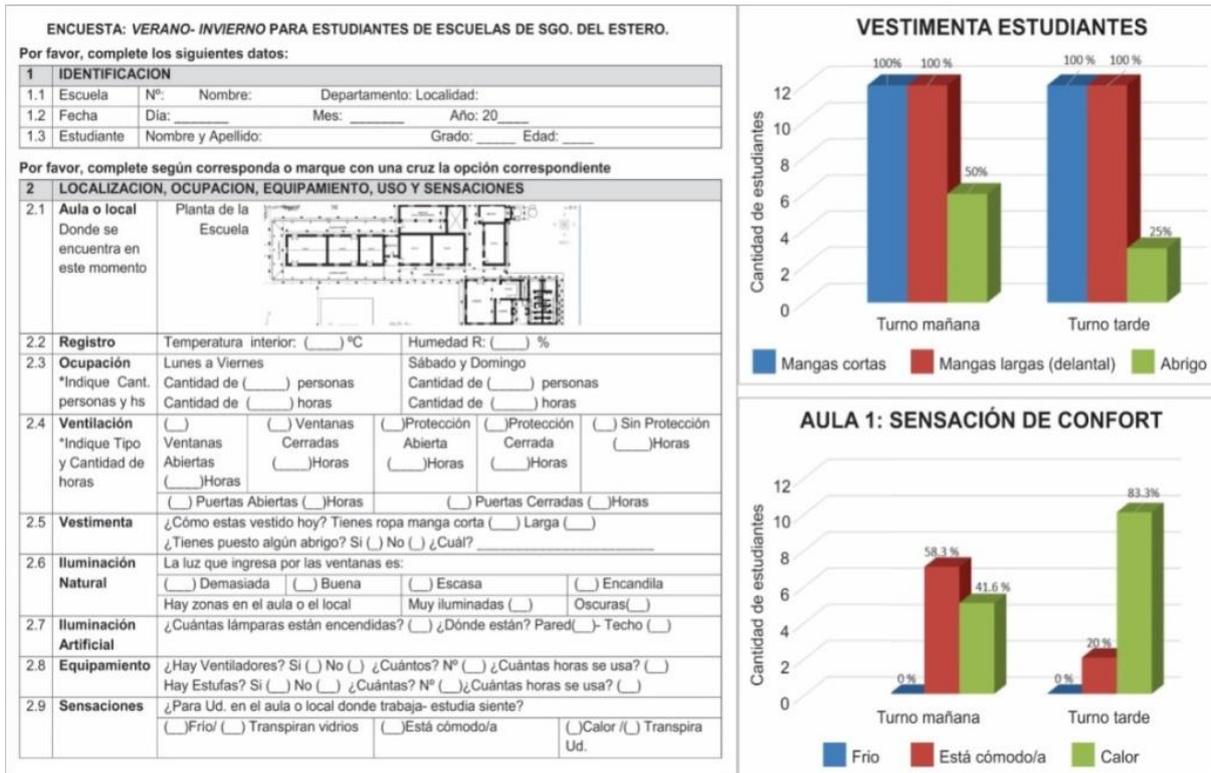
Figura 4: Modelo de encuesta socio ambiental, gráficos de resultado sobre los ítems de vestimenta y de confort- falta de confort. Fuente: Elaboración Propia.

En el ítem N° 5 de vestimenta, resultó que un 100% de los estudiantes de 6° grado, utilizaban 1 prenda mangas largas -delantal blanco- y bajo el cual, además el 100 % respondió, que usaba 1 prenda mangas cortas y solo el 50% de los estudiantes del turno mañana llevaban un abrigo extra, en el momento de ser encuestados 9:00 h. Los estudiantes de 7° grado, que realizan tareas en la misma aula hacia las 14:00 h, respondieron de manera similar, con la diferencia que solo el 25% había traído un abrigo y ya no lo estaba utilizando.

En el ítem N° 9, de sensación de confort (comodidad) o falta de confort (frío o calor): del total de estudiantes del turno mañana de 6° grado, un 58,3% expresó sentirse cómodo, es decir no sentir frío o calor; y el resto del grupo un 41,6% manifestó que sentía calor. En cambio, por la tarde, alumnos de 7° grado manifestaron en su mayoría, un 83,3% sentir calor, es decir que se posicionaron fuera del rango de confort y solo un 16,6 % determinó, que se encontraba cómodo (Fig.4, derecha).

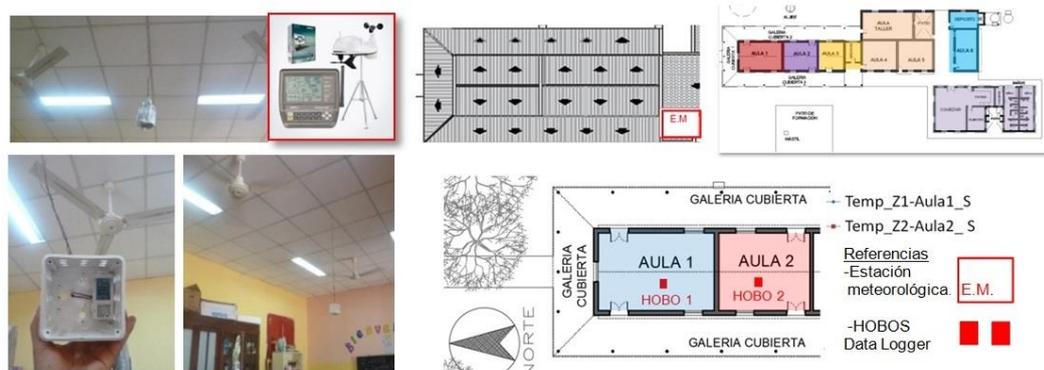
Figura 5: Superior: Planta de ubicación de estación meteorológica en azotea escuela y HOBOS en aulas 1 y 2 y zonas isotérmicas escuela para Simedif 2.0. Fuente: Fotografías y Elaboración Propia

El monitoreo higrotérmico se efectuó durante 10 días corridos de normal ocupación escolar. La adquisición de datos se configuró para iniciar el 25 de noviembre y concluir el 4 de diciembre del año 2016 (próximo al inicio del período estival). Las condiciones climáticas se registraron con una estación meteorológica (modelo Vantage VUE, marca Davis), la que se ubicó en un sector de la azotea de la escuela (Tabla 3) . Los sensores interiores que se usaron, fueron del tipo HOBO Data Logger (modelo UX 100-003, marca ONSET), los cuales se instalaron centrados a 2,50 m de altura, en Aulas 1 y 2 del edificio original de la escuela rural (Figura 5). Los mismos, se configuraron también para que la frecuencia del muestreo sea cada 10 minutos, y se protegieron con pantalla de aluminio para evitar el intercambio radiante en el infrarrojo lejano con muros y cielorraso, y con el objetivo de evitar que los sensores se enfríen o calienten por abajo o por arriba de la temperatura del aire.

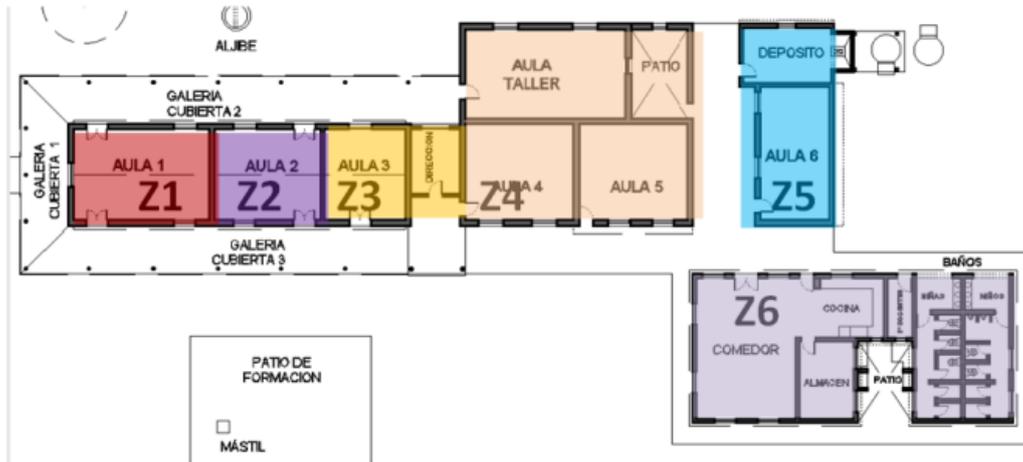
Figura 6: Planta zonas isotérmicas para Simedif 2.0. Fuente: Flores Larsen (2019) y Elaboración Propia.

Los resultados del monitoreo, posteriormente, permitieron validar la simulación del modelo edilicio escolar, efectuada con el Programa Simedif 2.0 (Flores Larsen, 2019), mediante carga de datos geométricos, constructivos y de las condiciones climáticas monitoreadas. A tal fin, se delimitaron para el análisis, seis zonas isotérmicas que se indican diferenciadas por color (Figura6): Zona1=Aula 1 (bordo); Z2=A2 (violeta); Z3=A3 (naranja); Z4=A4 (rosa); Z5=A5 (celeste); y Z6=Núcleo de servicio (lila).

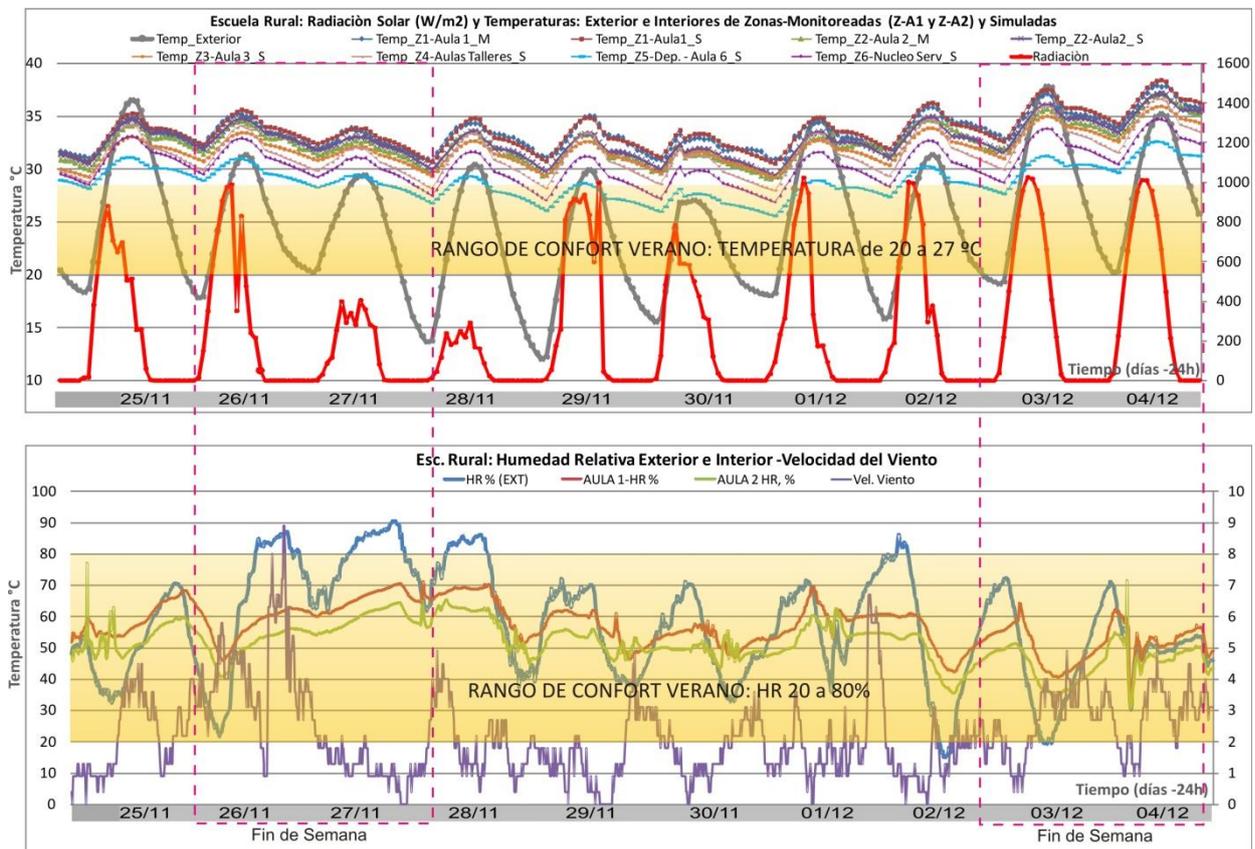
Figura N° 7: Gráfico Superior: temperaturas ext. e int. (°C) de A1 y 2, monitoreadas y simuladas. Gráfico Inferior: Comparación de valores de Velocidad del Viento (m/s), Humedad Relativa (HR%) del Aire exterior y HR% del aire interior en Aulas 1 y 2, medidas y registradas. Fuente: Elaboración Propia.

En la Fig. 7, se presenta dos gráficas con la evolución de temperaturas exteriores e interiores, medidas y registradas in situ en aulas 1 y 2, junto a el resultado de temperaturas de aulas simuladas y en comparación con variables exteriores como radiación solar, velocidad del viento y humedad relativa, en el período considerado de campaña de 10 días, comprendidos entre los meses de noviembre y diciembre. Las temperaturas exteriores fueron rigurosas, presentando importantes amplitudes térmicas (máximas de 37°C y mínimas de 18°C) y las temperaturas medias diarias, se encontraron en el orden de 24- 26°C. Se observa que el día más cálido fue el 3 de diciembre de 2016, ya que se registró 37,8°C de máxima, a las 16:00 hs., mientras que el menos cálido fue el 30 diciembre, con 27°C de máxima. Con respecto a la evolución de las temperaturas interiores, se advierte un ajuste aceptable entre el modelo computacional logrado y el comportamiento térmico medido y registrado, teniendo el primer valor mayores que el segundo, con una diferencia que no superan el 0,5°C. A su vez, comparativamente los valores medios de temperaturas internas, tanto en la simulación como en el monitoreo, de las Aula 1 y 2, fueron semejantes con 33,5°C y 32,5°C respectivamente.

El Aula 1 registró valores superiores de temperatura que el Aula 2, con máximos de 35°C y 34°C y mínimos de 31°C y 28°C cada cual, y ambos locales, presentaron alternancia térmica (ΔT), discreta del orden de los 4°C. Esta diferencia, es probable que se deba a la conjunción de varios factores, como ser que el Aula 1 posee mayor superficie cubierta expuesta a ganancia solar directa y paramentos hacia orientaciones Este, Oeste y Norte (3 fachadas, total 80 m²), mientras que el Aula 2 (37,5% de menor superficie, posee solo dos muros expuestos a las orientaciones Este y Oeste. Además, la primera aula tuvo mayor aporte de ganancias internas, por poseer más artefactos de iluminación y por ser utilizada por un grupo de mayor cantidad de alumnos, y en un turno extendido, respecto a la segunda aula. También se observa, que la evolución de las temperaturas internas en aulas medidas en auditoria higrotérmica, tiene correlación continua con las variables externas, ya que los aumentos de temperaturas se corresponden con las horas de mayor incidencia solar. En el gráfico superior de Figura 7, además se observan las curvas resultantes de la simulación. La tercer aula o zona 3 (Z3), resulto con 30°C, un valor de menor temperatura media, respecto a las dos primeras aulas; tampoco posee ganancia directa al norte y representa un 55% menos de superficie expuesta a ganancia directa, en concordancia con la primera aula. La Zona 4, agrupa 3 aulas y aumenta con lo cual su superficie exterior sin protección de galería y, por lo tanto, temperatura media aumenta a 31°C aproximadamente. Continuando en orden, los locales menos cálidos simulados, fueron la zona es la N°6, de núcleo de servicios con 30,5°C y la zona 5 de Aula 6 con 28°C de temperatura media; ambas con amplias superficies de paramentos con orientación Sur.

Las temperaturas medias internas en aulas durante el período de uso de 8:00hs a 16:00hs, se mantuvieron en alrededor de entre 33 y 34°C durante la semana de clase. El primer fin de Semana (sábado 26 y domingo 27 de noviembre del 2016) se observó que, aunque sin ganancias internas de personas e iluminación, la temperatura media interior en aulas no descendió, esto probablemente se debió a la importante ganancia solar directa de la envolvente (Este-Oeste), donde se registró un valor de radiación solar que alcanzó aproximadamente los 490 W/m² (Tabla N° 1: Día 26/11/2016). Si bien, los días 26 y 27/11/2016, la velocidad del viento fue la más favorable del periodo (de 3 a 4 m/s), debido a que el edificio escolar permaneció cerrado durante estos dos días, las aulas no tuvieron oportunidad de renovación de aire a través de ventilación natural, lo cual podría haber colaborado, a disminuir el registro de temperatura interior importante. Con respecto a los días 3 y 4 de diciembre, que también fueron de fin de semana, según los registros de datos la radiación solar de media, se mantuvo nuevamente en valores altos, de entre 490 a 500 W/m². El día viernes 2/12/ 2016, fue el cierre de actividades del año lectivo con entrega de libretas y certificados. Los días Sábado 3/12 y Domingo 4/12/2016, evidenciaron también valores de temperaturas interiores elevados, como resultado de ganancias internas de personas y el uso de Iluminación artificial, debido a que hubo reuniones en la escuela del tipo "convivencia escolar y comunitaria", organizadas por la directora del establecimiento y el Comisionado de Villa Silfípica. Por lo cual, en el último fin de semana el edificio funcionó como un centro de encuentro social y vecinal; ya que en áreas rurales los establecimientos escolares son centros de referencia, que también cumplen estas importantes funciones.

En la gráfica inferior de la Fig. N° 7, puede advertirse en forma complementaria otros valores exteriores e interiores medidos y registrados durante los días de auditoría. La velocidad del viento fue baja y rondó en una media de 2,18 m/s y la Humedad Relativa Exterior (HRE) fluctuó entre 21 y 90 %. La Humedad Relativa Interior (HRI), para el Aula 1 estuvo comprendida entre el 40 y el 70 %, mientras que para el Aula 2 entre el 35 y el 70% de HRI.

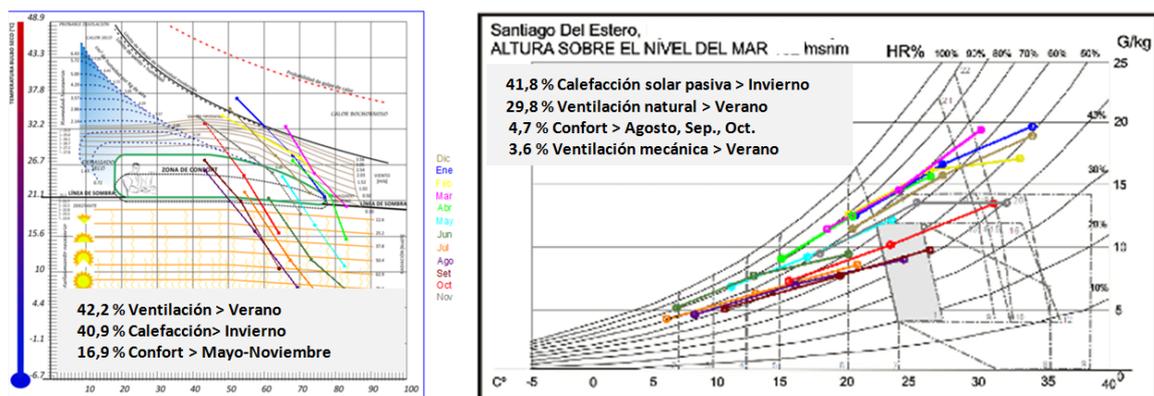
En la figura siguiente, puede analizarse la determinación de las estrategias bioclimáticas, mediante el Diagrama de Olgyay (1963) y el Psicrométrico de Givoni (1969). A partir de los datos climáticos mensuales de la localidad en análisis: valores de temperatura y humedad relativa (relacionando valores medios máximos, medios mínimos y medios medios), se trazaron segmentos sobre ambos diagramas. De las metodologías empleadas se obtuvieron y consideraron aquellas con mayores porcentajes en relación a su alejamiento de la zona de confort (Garzón, B.; 2006). A la izquierda de la Figura 8, se observa en el diagrama de Olgyay que las estrategias de Ventilación y Calefacción, correspondientes a los períodos de verano e invierno respectivamente, tienen porcentajes próximos, de 42,2% y de 40,9 %, mientras que la zona de confort es solo de un 16,9%.

Esto demuestra que la mayor parte del año se encuentra fuera de la zona de confort, siendo necesario adoptar estrategias generales y pautas particulares de diseño que permitan brindar el máximo de confort interno con mínimo costo de energías convencionales. A la derecha de la Figura 8, se encuentra la carta Psicrométrica; de su lectura se obtuvieron los porcentajes de calefacción solar pasiva con 41,8 %, de ventilación natural con 29,8 %, de inercia térmica con 20%, de confort con 4,7 % y de ventilación mecánica con 3,6 %, siendo los más significativos a tener en cuenta los de calefacción solar pasiva y enfriamiento natural, para periodos de invierno y verano respectivamente.

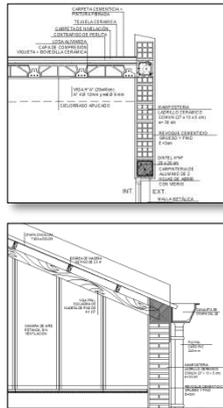
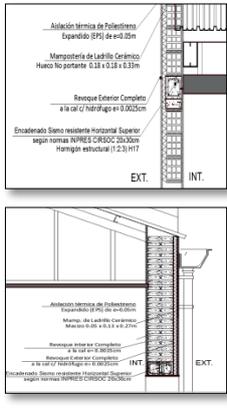
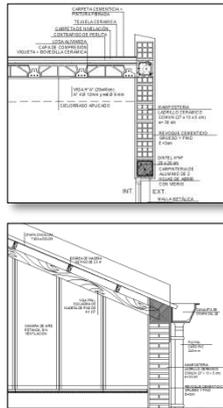
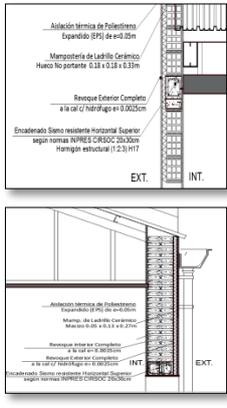
Tabla 4: Verificación de serie de Normas IRAM sobre Condiciones de habitabilidad edilicia. Fuente: TRAN-Q-E (Garzón et al., 2013) y Elaboración Propia.

El punto 1 de la Tabla N°3 refiere a los valores de transmitancia térmica, K_{CAL} de muro y techo del prototipo estatal y de su rediseño, para condición de verano. El procedimiento de cálculo es de Norma 11.605 (IRAM, 2002), y la comparación con valores $K_{MAX ADM}$ (máximos admisibles), de confort higrotérmico (A, A/B, B y C), fue extraído de tablas E.6 y E.7 de la modificación de norma 11900 (IRAM,2019). El valor de K_{CAL} para el techo liviano tipo 1, K_{cal} fue de 0,82 W/m²K y disminuye de forma considerable a 0,37 W/m²K con su rediseño. En el

caso del muro tipo 1, el valor de K_{cal} es de $1,68 \text{ W/m}^2\text{K}$; mientras que el K_{cal} del muro rediseñado se reduce a $0,51 \text{ W/m}^2\text{K}$. En ambos casos, la envolvente de la escuela rural mejoró de Nivel C (mínimo), verificando el nivel A/B (intermedio entre "medio y recomendado"), de confort higrotérmico para verano, con respecto a los valores de las normas de referencia.

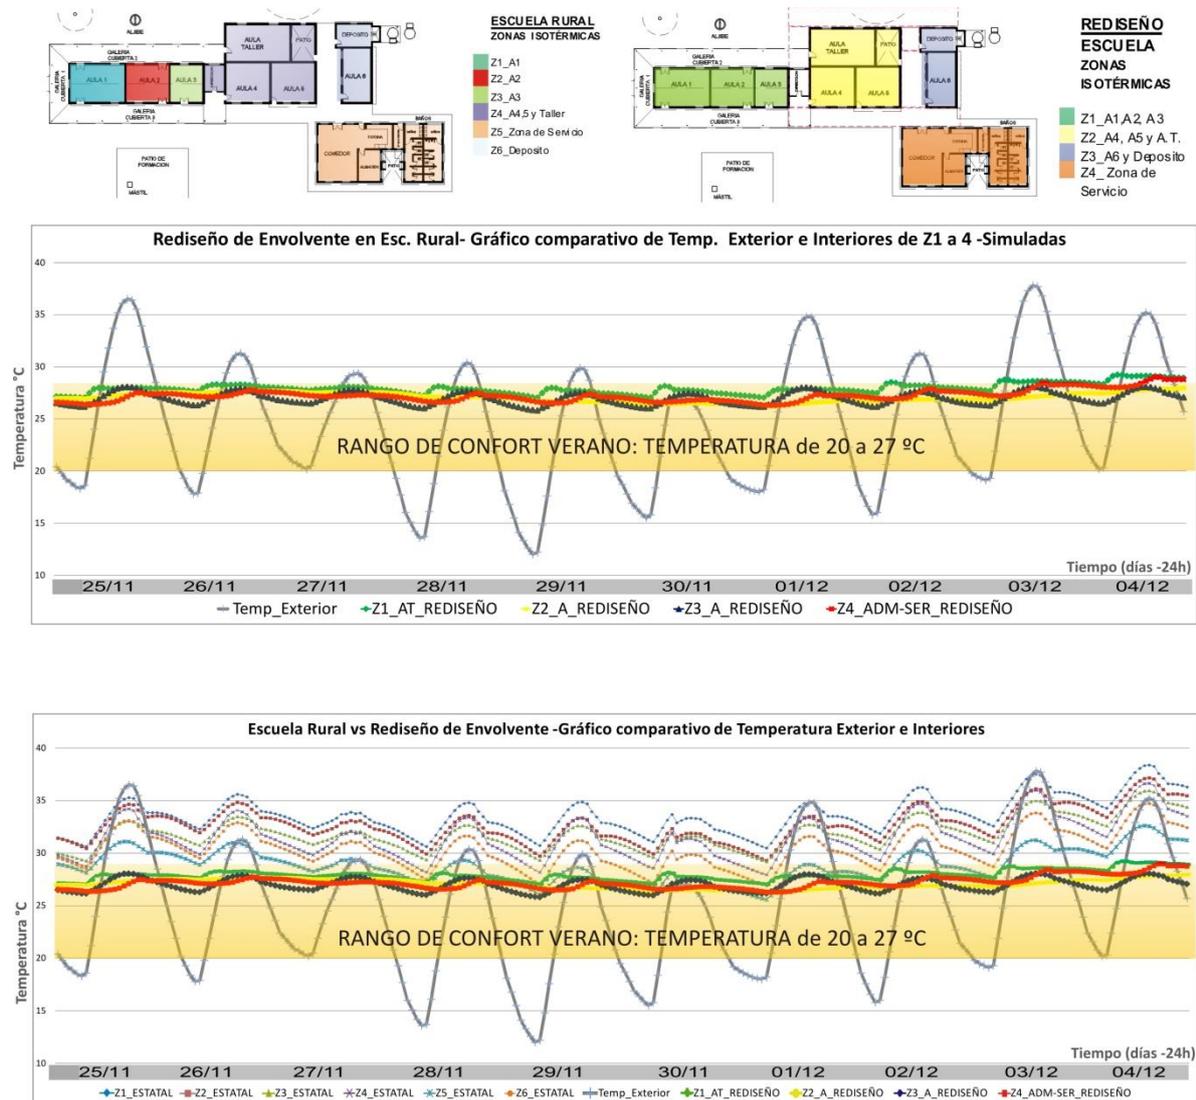
Figura 10: Plantas con zonas isotérmicas de escuela rural y zonas isotermas de propuesta de rediseño, Gráfico de comportamiento térmico interior de aulas en escuela rediseñada y Gráfico superpuesto a escuela original. Fuente: Elaboración Propia.

La zona 1, que la integra las aulas 1, 2 y 3, presentó las mayores temperaturas con un promedio de 28°C máxima y una amplitud térmica aceptable de $\Delta T = 2^\circ\text{C}$ (mínima de 26°C). La zona 2 de aulas N°4, N°5 y aula taller y la zona 3 de aula N°6 y depósito, ambas zonas resultaron con apenas, unas décimas de grado de diferencia (máxima promedio de 27°C). La zona 4 de servicio orientada al norte y oeste, presentó una temperatura máxima de $27,5^\circ\text{C}$ y mínima de 26°C , por lo tanto, una la alternancia térmica de solo $1,5^\circ\text{C}$.

En el sector inferior de la Figura N°10, se encuentra la misma gráfica de la escuela rediseñada, a la que se superpuso además la simulación térmica anterior de la escuela rural, con sus 6 zonas térmicas. Se advierte allí claramente, como en el período de 10 días considerado, las aulas existentes en la escuela rural, presentan alternancia térmica importante y con ello, no proveen de buenas condiciones de bienestar térmico a sus usuarios. En contraste, el nuevo modelado termo físico computacional de la escuela rediseñada, se observa que las

amplitudes térmicas fueron discretas en todas sus zonas, manteniéndose los valores de temperaturas dentro de los 20 °C a 27-28°C, considerados por Givoni y Olgay, como apropiados para el confort.
